1.1.0 Algemeen

0.1 Inleiding

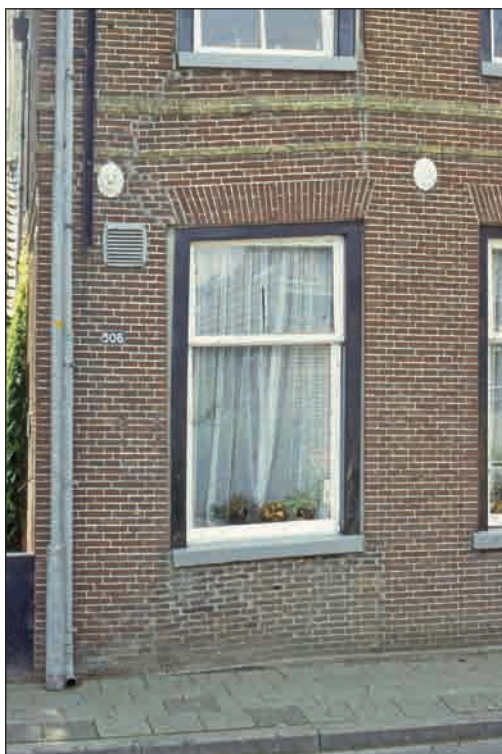
Afbeelding 1
Een voorbeeld waarin als "verklikker" ernstige vervorming zichtbaar is. Er mankeert iets aan de fundering, maar wat is de oorzaak?

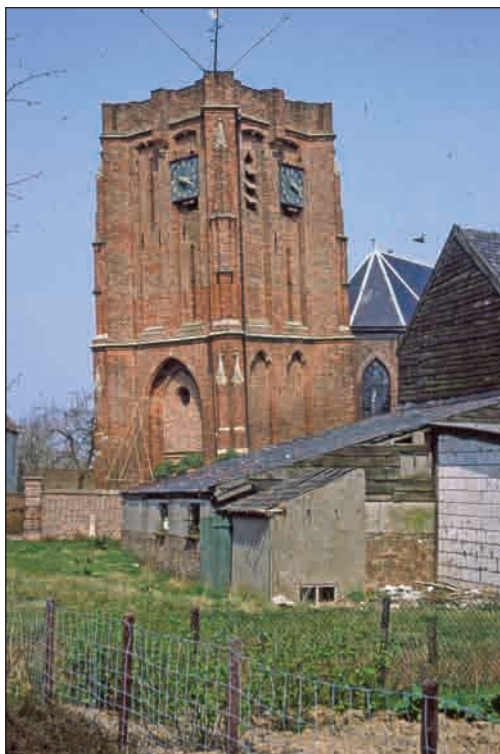
Afbeelding 16

Scheefgezakte en nooit afgebouwde toren van Acquoi Gld, gebouwd op een stroomrug langs de Linge. Door inklinking van de klei door verlaging van het polderpeil zakte de toren verder scheef. Door een restauratie inmiddels gestabiliseerd.

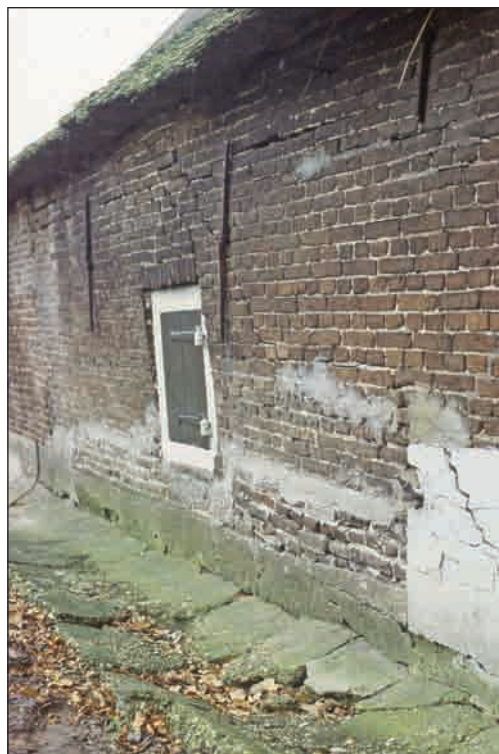
Afbeelding 17

Ernstige scheurvorming in de zijgevel van een boerderij. Oorzaak is niet een funderingsgebrek maar de spatkrachten van een tongewelf van de kelder door aangetaste koppen van de trekbalken boven het tongewelf.
